**RAPPORT D'ENQUÊTE SUR UN ACCIDENT MARITIME**  
**M00W0230**

**ACCIDENT MORTEL**

**BATEAU DE PÊCHE – CHALUTIER «STAR QUEEN»**  
**FLEUVE FRASER (COLOMBIE-BRITANNIQUE)**  
**LE 6 SEPTEMBRE 2000**

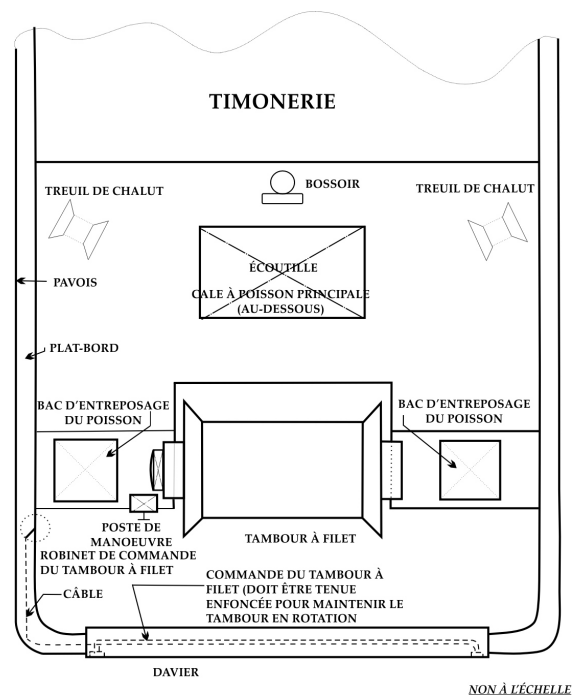
Figure 1 - Croquis du pont arrière

Le pont de travail se trouve derrière la timonerie et occupe toute la partie arrière du chalutier (voir Figure 1). Un mât de charge hydraulique est placé juste à l'arrière de la timonerie, flanqué de deux treuils de chalut hydrauliques, un à bâbord et l'autre à tribord. Derrière le mât de charge, on retrouve successivement un panneau d'accès à la cale à poisson (cargaison) principale, placé sur l'axe longitudinal, et un espace de travail découvert. Le pont arrière, dont une partie forme un puits, se trouve sous le tambour du treuil principal de stockage du filet. Un second poste de commande de la machine et du gouvernail, utilisé pendant les opérations de pêche, est placé à bâbord et en abord du treuil. Le robinet hydraulique et le levier permettant de commander la vitesse et le sens de rotation du moteur du treuil principal se trouvent sous le pavois sur la hanche bâbord.

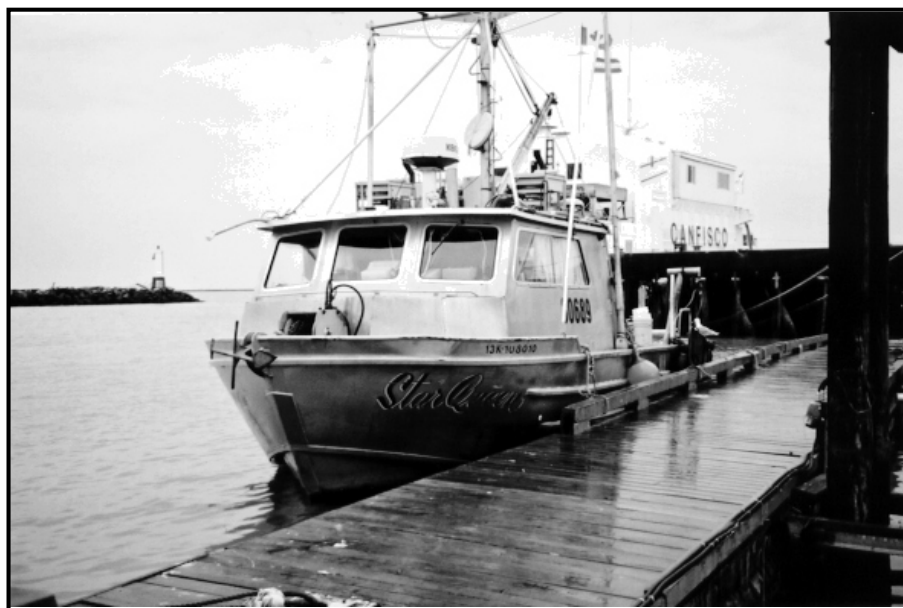
Photo 1 - Le «STAR QUEEN» à quai

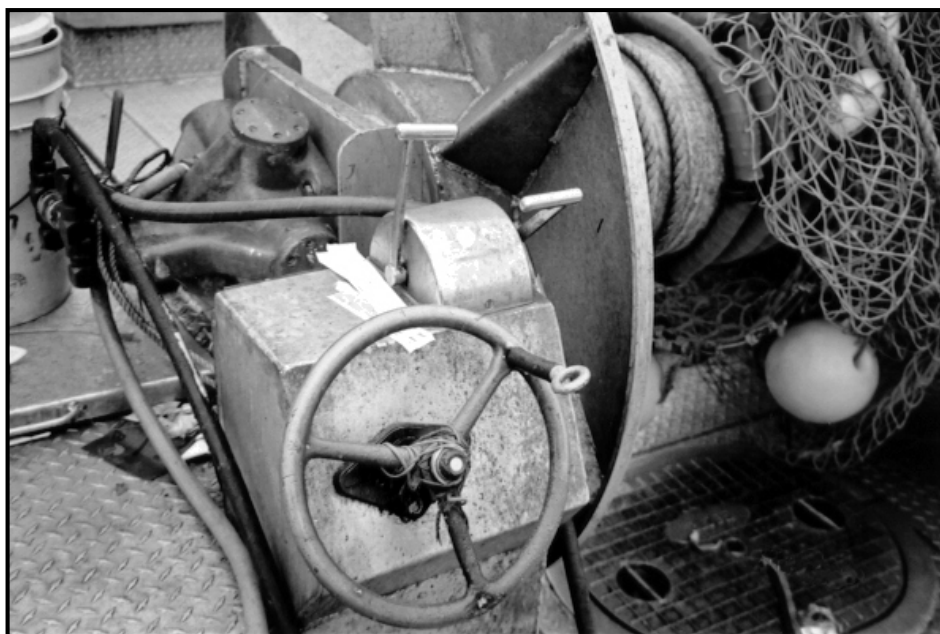
La soupape de dérivation est montée directement sur le dessus du moteur hydraulique, du côté bâbord du tambour, et la manette est placée entre les deux flexibles hydrauliques. Elle est à portée de la main de quelqu'un qui se trouve au poste de manoeuvre décrit ci-devant. Une personne debout face au centre du tambour lorsque le filet est déployé peut aussi l'atteindre en s'étirant par-dessus le filet en direction de bâbord. Il s'agit toutefois d'une manoeuvre assez ardue et incommode. Il n'y ni écran ni protection d'aucune sorte entre le côté du tambour et la soupape de dérivation.

Les commandes du treuil hydraulique étaient aussi actionnées par une soupape de dérivation placée sur le dessus du moteur. Il semble que la soupape ait été installée pour faciliter la mise à l'eau du chalut; on ne peut la considérer comme un véritable dispositif de commande à distance. Quand on se sert de cette soupape de dérivation, il n'y a pas de verrouillage hydraulique, et le treuil peut tourner librement dans un sens ou dans l'autre.

Photo 2 - Poste de manoeuvre avec soupape de dérivation.

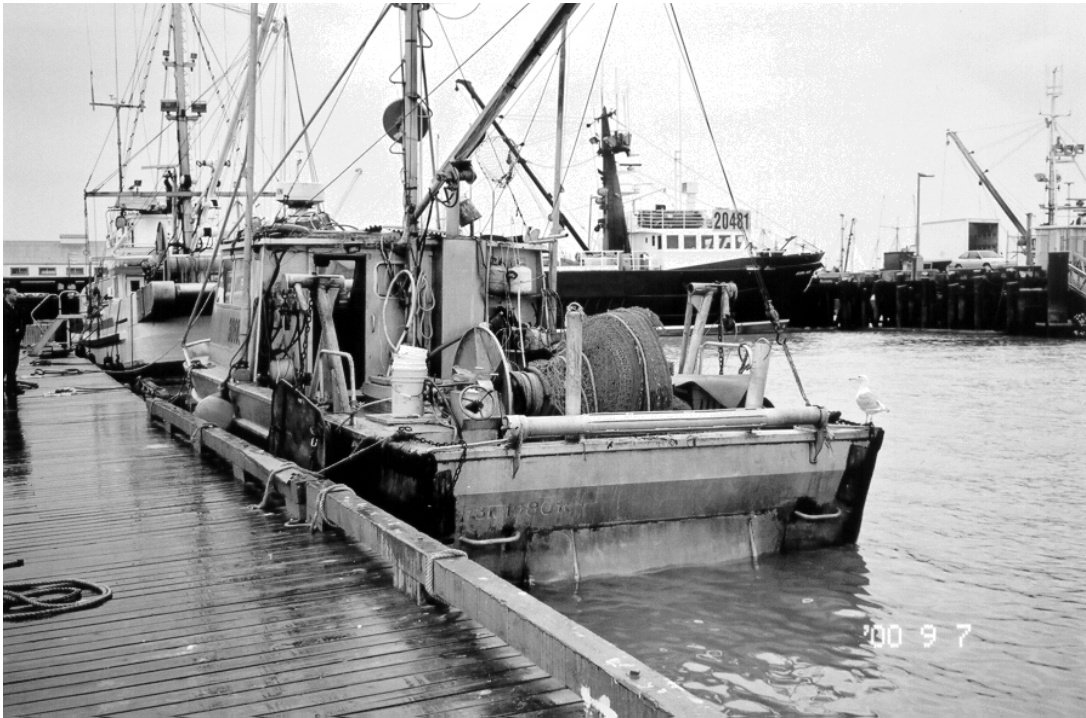
de la manette, l'un en haut et l'autre en bas, mais ils étaient déconnectés de la manette. Le pont de travail autour du robinet de commande était souillé de liquide hydraulique et il était très glissant.

Le robinet de commande fuyait et le pont de travail, souillé de liquide hydraulique, était très glissant. Le patron ne portait pas de bottes quand on l'a retrouvé et il se peut qu'il ait glissé sur cette surface huileuse, se soit pris dans le filet et ait été attiré contre le treuil. Vu que le dispositif d'arrêt d'urgence en cas de relâchement de la pression sur le levier avait été déconnecté, le patron (qui était seul à bord) n'avait aucun moyen de stopper le treuil après avoir perdu pied.

Photo 3 - Vue du pont arrière

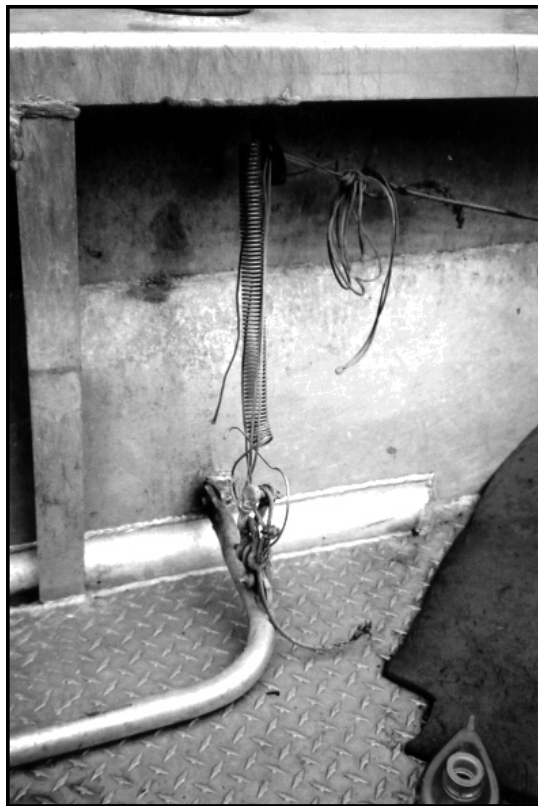
Avant l'accident, la commande d'arrêt à distance en cas de relâchement de la pression sur le levier avait été déconnectée du robinet de commande du treuil, ce qui rendait le dispositif d'arrêt d'urgence du «STAR QUEEN» inopérant.

1. Le dispositif d'arrêt à distance en cas de relâchement de la pression sur le levier avait été déconnecté. Il n'y avait donc plus de moyen de stopper automatiquement à distance le treuil en cas d'incapacité du préposé.
2. Le robinet de commande du treuil hydraulique ne fonctionnait pas bien et ne revenait pas automatiquement au point neutre (arrêt).

Photo 4 - Dispositif d'arrêt à distance  
(actionné par relâchement de la pression) déconnecté
